# Der Phönix von Tübingen

Neuaufbau einer verloren geglaubten Werkzeugmaschine

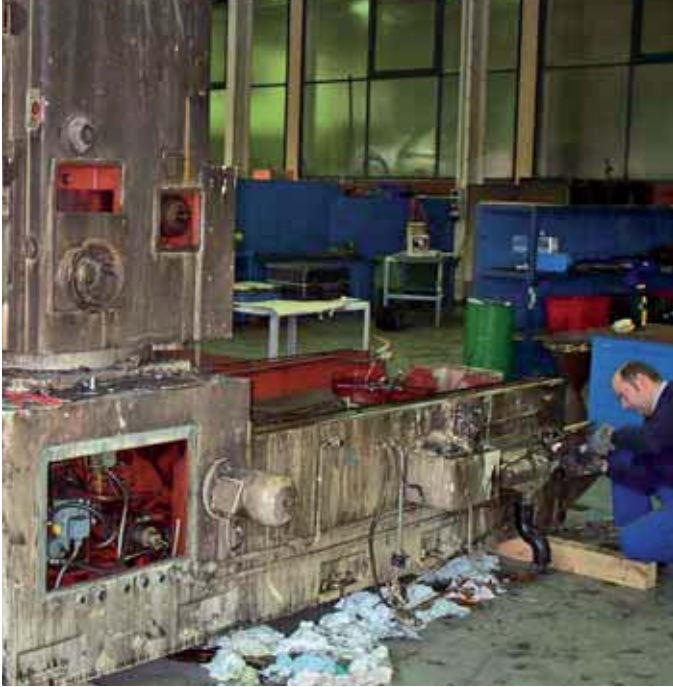
Der Start: Die Maschine wird demontiert

bis auf den nackten Metalldraht abgebrannt. Die stark kontaminierte und korrodierte Steuerung schien ebenso ausgeleert zu haben wie der Antrieb. Die Hydraulik war äußerlich korrodiert, die Hydraulikschläuche unbrauchbar. Auch in der Mechanik sah es nicht gut aus. Die korrodierten Führungsbahnen ließen darauf schließen, dass im Fall einer Sanierung die komplette Maschinengeometrie wiederhergestellt werden müsste.

Das waren die schlechten Nachrichten – das Ergebnis von fünf Tagen Gutachter-Arbeit. Aber es gab auch eine gute: Der Fall war nicht hoffnungslos. BELFOR bot an, die Maschine zu sanieren. Dazu musste die Maschine komplett demontiert werden, um alle Komponenten zu reinigen und im Detail zu prüfen. In der Folge war mit einer schwierigen Ersatzteilbeschaffung zu rechnen, z.B. für die Hydraulik. Für die komplette Steuerung müsste Ersatz her, die Maschinengeometrie müsste komplett überholt und neu justiert werden. Nach der Neulackierung stünden dann unter anderem Remontage, Vermessung, Abnahme, Inbetriebnahme und Gewährleistung an. Zehn Wochen, schätzten die Experten, würden sie dafür brauchen. Die Auftraggeber atmeten auf – und nach kurzer Zeit traf die Maschine in Hamm bei der DeHaDe ein. Doch das Happy End ließ auf sich warten. Nach der Demontage zeigten sich weitere, verdeckte Schäden – nicht
