# VERFRÜHTES FEUERWERK

BELFOR saniert Getreidemühle im Düsseldorfer Hafen.

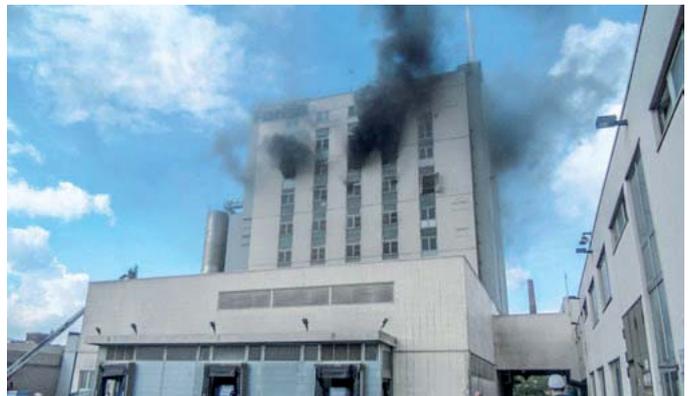
Deutlich gezeichnet: die Fortin-Mühle nach Ende der Löscharbeiten.

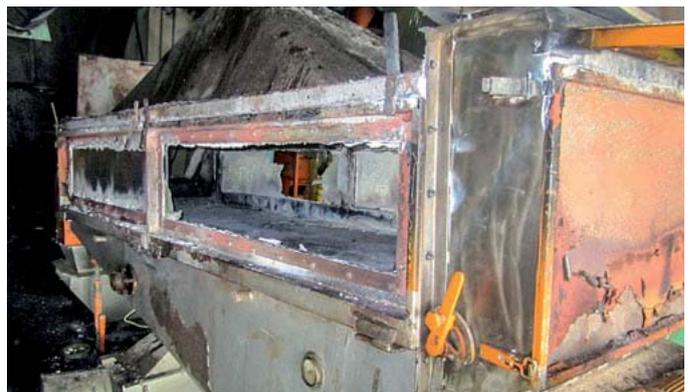
Im September letzten Jahres stieg plötzlich Rauch aus dem 5. Stock der Fortin-Mühle an der Fringsstraße. Beim Eintreffen der Feuerwehr hatten die Flammen bereits den 6. Boden erreicht. Um an alle Glutnester zu gelangen, mussten die Brandbekämpfer die Anlage öffnen. Schwierig gestalteten sich die Löscharbeiten auch durch die Größe und Verzweigung der Produktionsanlage, die sich über zehn Obergeschosse und zwei Kellergeschosse erstreckt. Zwischenzeitlich bestand sogar die Gefahr einer Durchzündung. Aufgrund der großen Hitze am Brandherd mussten die Einsatzkräfte fortwährend ausgetauscht werden. Nachvollziehbar, dass bei solch einem intensiven Einsatz multiple Schäden anfallen: Verrußung des Gebäudes, Korrosion der Anlagen durch Löschwasser und chemische Verunreinigung aller Produktionsteile. Erfreulicherweise gering war der Anteil an Totalschäden. Aber für ein Unternehmen, das von der allerhöchsten Hygiene im Lebensmittelbereich lebt, waren diese Schäden allemal erheblich. Die eigentliche Ursache war wie bei den meisten Bränden nahezu banal. Ein kleines Metallteil, das sich zwischen den Walzen festgesetzt hatte, geriet durch die somit entstandene Reibung ins Glühen, fiel anschließend in den Luftbettrockner und entzündete dort die Restprodukte. Vom Trockner schlug das Feuer dann auf die Kabeltrassen über.

In diesem Luftbett-Trockner nahm das Unglück seinen Lauf.

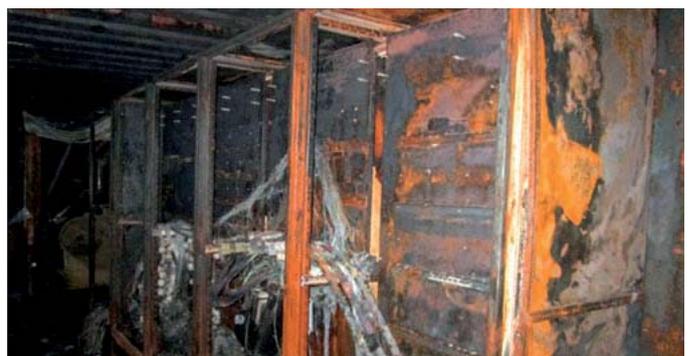
Der Schaltschrank zur Steuerung der Anlage brannte vollständig aus.

schossebenen herausgeholt, aber auch Maschinen zur Sanierung ausgelagert. Andere Maschinen wurden wiederum auf den einzelnen Ebenen bearbeitet. Zugleich wurden im Innenbereich alle Produktreste aus den Prozesslinien entfernt sowie Kabel, Kabeltrassen und Schaltschränke demonstert. Die Oberflächen des Gebäudes wurden über verschiedene Anwendungstechniken entfernt, so auch im Soot-Removal-Film-Verfahren (SRF).

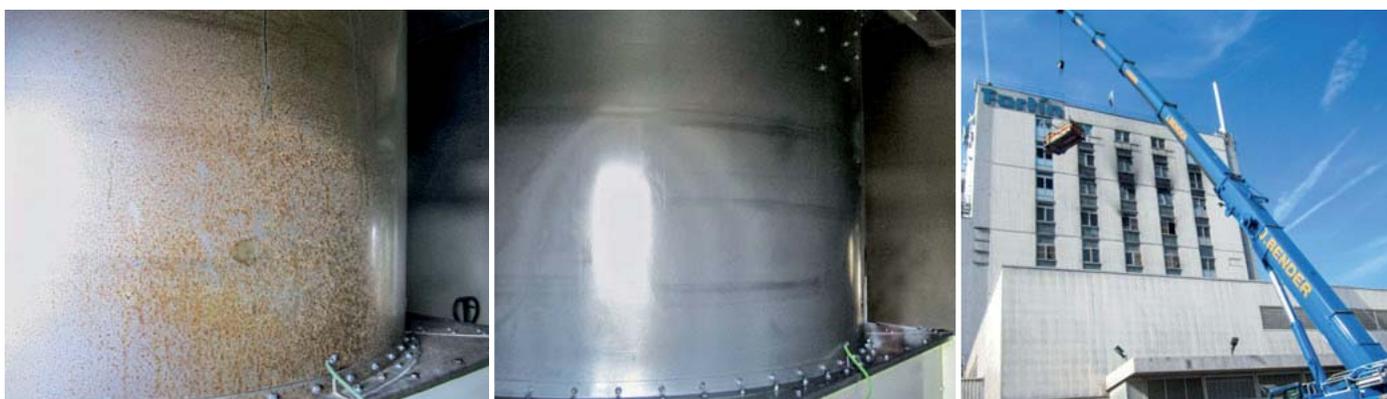
*Edelstahlbehälter vor und nach der Sanierung.*

*Auslagerung von Maschinen per Kran.*

Unter permanentem Korrosionsschutz begann BELFOR die Sanierungsarbeiten. Über einen Autokran wurden total geschädigte Anlagenteile nach ihrer Demontage aus den Ge-
